合成皮革のポリウレタン樹脂の劣化による剥離

監修／クリーニング総合研究所

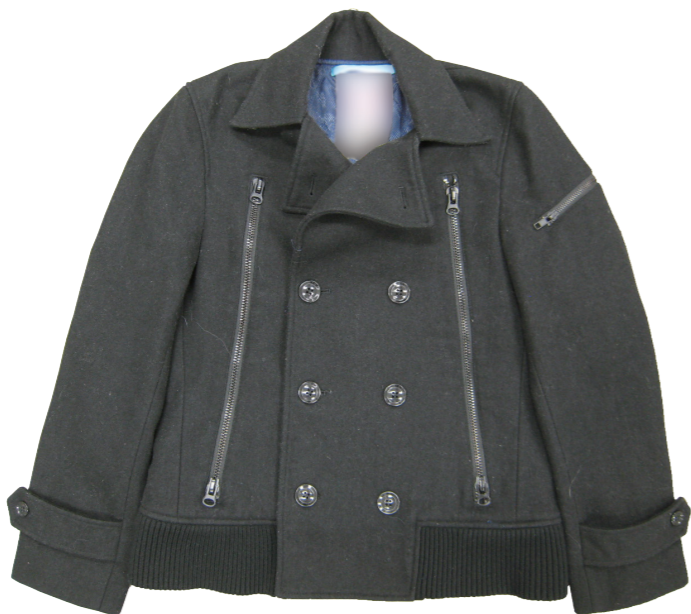
ブルゾンの衿裏側に使用している合成皮革のポリウレタン樹脂が剥離した状態になっている。

衿裏部分に合成皮革を使用したブルゾン

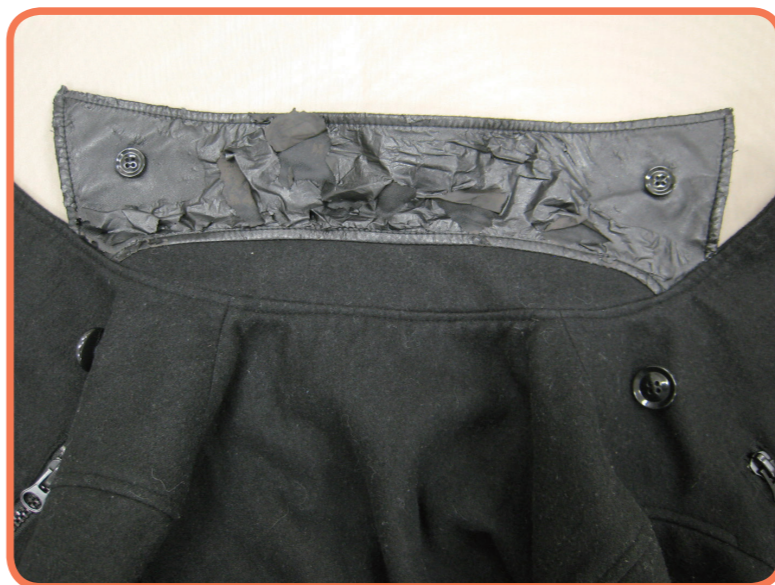
コーティングしているポリウレタン樹脂が、長期の使用の間

に空気中の水分などによる作用を受けることやクリーニングの処理を繰り返したことで劣化し、剥離したもの。

合成皮革のポリウレタン樹脂が劣化し、剥離している

合成皮革などに使用されるポリウレタン樹脂の経時的な劣化は避けることができないため、抜本的な防止策はない。
