ポリウレタン樹脂は、合成皮革やボンディング加工布、コーティング加工布など様々な素材に使用されており、外観上は異常がないように見えても、劣化が進行していることがあります。今回は、ボンディングに使用したポリウレタン樹脂の劣化による剥離について紹介します。

素材特性に注意

監修／クリーニング総合研究所

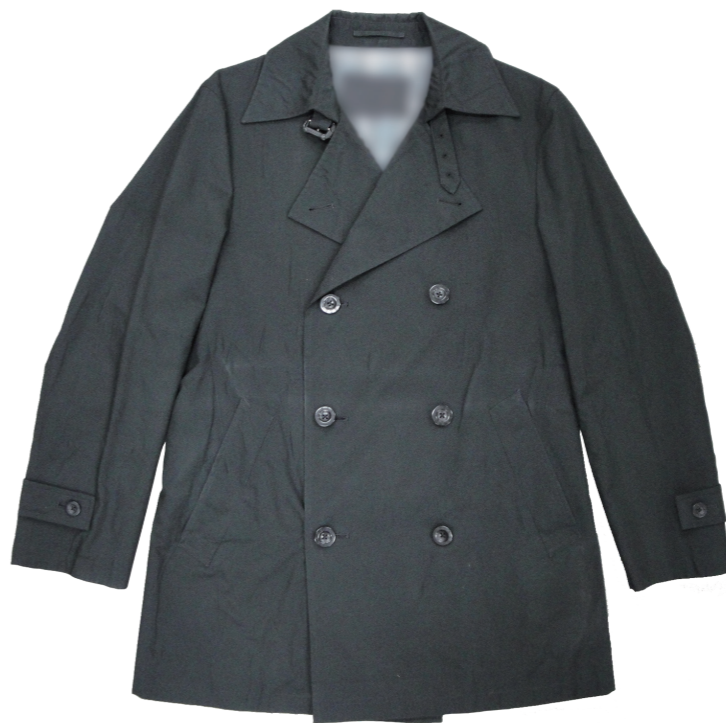
クリーニングから返ってきたコート全体に、ぶくついたようなシワができていたとの申し出があった。

ボンディングに使用されているポリウレタン樹脂が空気中の水分などにより経時劣化したことに加え、クリーニング処理を行うことで剥離が生じたもの。

ボンディング加工布を使用したコート

ポリウレタン樹脂の経時的な劣化は避けることができないため、抜本的な防止策はない。

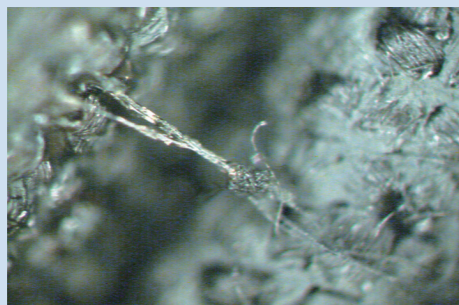
顕微鏡写真

接着していたポリウレタン樹脂がわずかに残留している

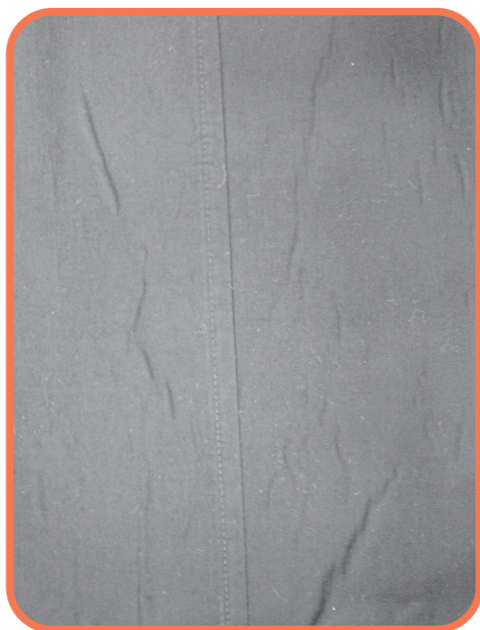
生地全体に波打ちが生じている
